Antalya'nın Tarihi Yapıları Üzerinde Bulunan Bitkiler ve Ekolojik Etkileri

Plants Found on Historical Monuments of Antalya and Their Ecological Effects

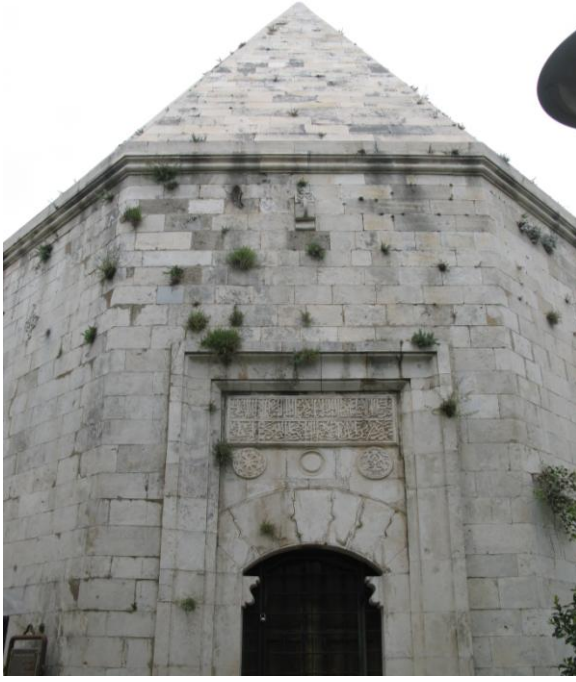
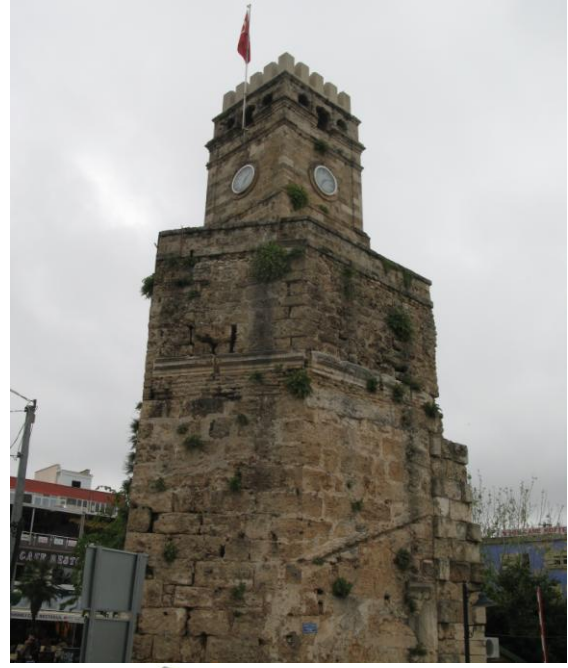
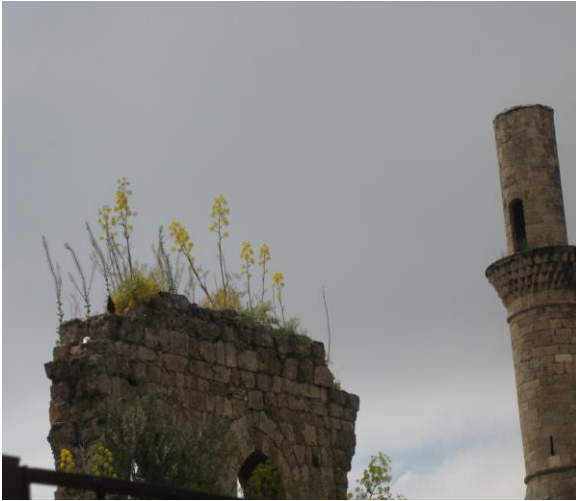
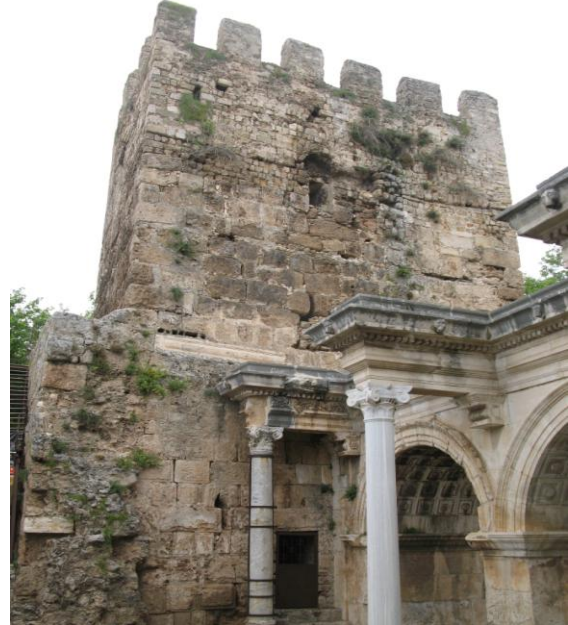
Resim 1. Antalya'nın bazı tarihi yapılar üzerindeki bitkilerden genel görüntüler (Sırasıyla Zincirli Mehmet Bey Türbesi, Saat Kulesi, Kesik Minare ve Kaleiçi)
